โครงการจัดทำรายงานการประเมินผลกระทบสิ่งแวดล้อม
ถนนสายแยก ทล.11 - ทล.1 และสำรวจออกแบบโครงสร้างต่างระดับ
บริเวณจุดตัด ทล.11 และ ทล.1 อ.เมืองลำปาง จ.ลำปาง

การประชุมรับฟังความคิดเห็นของประชาชนครั้งที่ 3

ไฟล์สื่อประกอบการประชุม

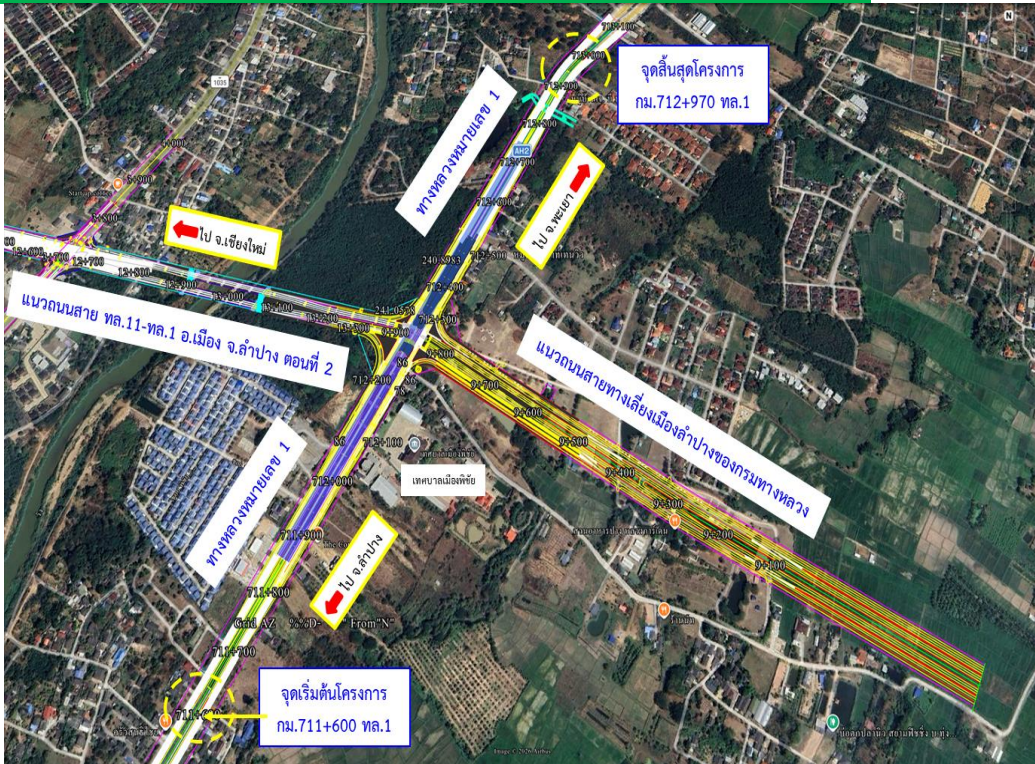
โครงการบริเวณโครงสร้างทางแยกต่างระดับ บริเวณจุดตัด ทล.1

พื้นที่บริเวณโครงสร้างต่างระดับ บริเวณจุดตัด ทล.1 (กม.ที่ 712+280.366) ปัจจุบันเป็นจุดตัดของแนวทางหลวงหมายเลข 1 ตัดกับแนวถนนโครงการ ถนนสายแยก ทล.11 - ทล.1 ตอนที่ 2 (จุดสิ้นสุดโครงการ) และถนนสายเลี่ยงเมืองลำปางของกรมทางหลวง ลักษณะเป็นสี่แยก เมื่อโครงการออกแบบแล้วเสร็จจะเป็นถนนสี่แยกพร้อมโครงสร้างต่างระดับบริเวณจุดตัด ทล.1

รูปแบบถนน ทล.1 มีถนนหลักเป็นถนนจำนวน 4 ช่องจราจร (ความกว้างเขตทางประมาณ 60 เมตร)

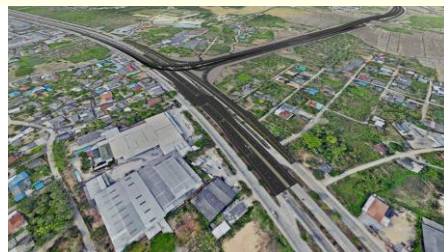
รูปแบบที่ 3 : สะพานข้ามแยกจากถนนสายแยก ทล.11 - ทล.1 (ตอนที่1) เลี้ยวขวาข้ามแยกในแนว ทล.11 (ทิศทางไป จ.เชียงใหม่) จำนวน 1 ช่องจราจร (Directional Ramp) + ปรับตำแหน่งจุดกลับรถระดับพื้น + ถนนคู่ขนานแบบ 2 ทิศทางคงเดิม

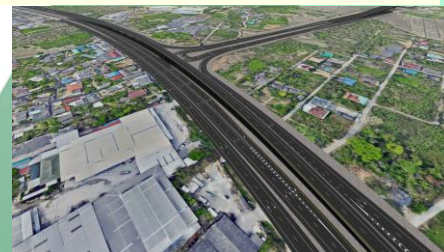
รูปแบบที่ 4 : สะพานข้ามแยก (Flyover Bridge) ในแนว ทล.11 แบบ 1 ทิศทาง + จุดตัดทางแยกระดับพื้นเป็นสัญญาณไฟจราจร + ถนนคู่ขนานด้านขวาทางปรับเป็นแบบทิศทางเดียวก่อนเข้าจุดตัดทางแยก

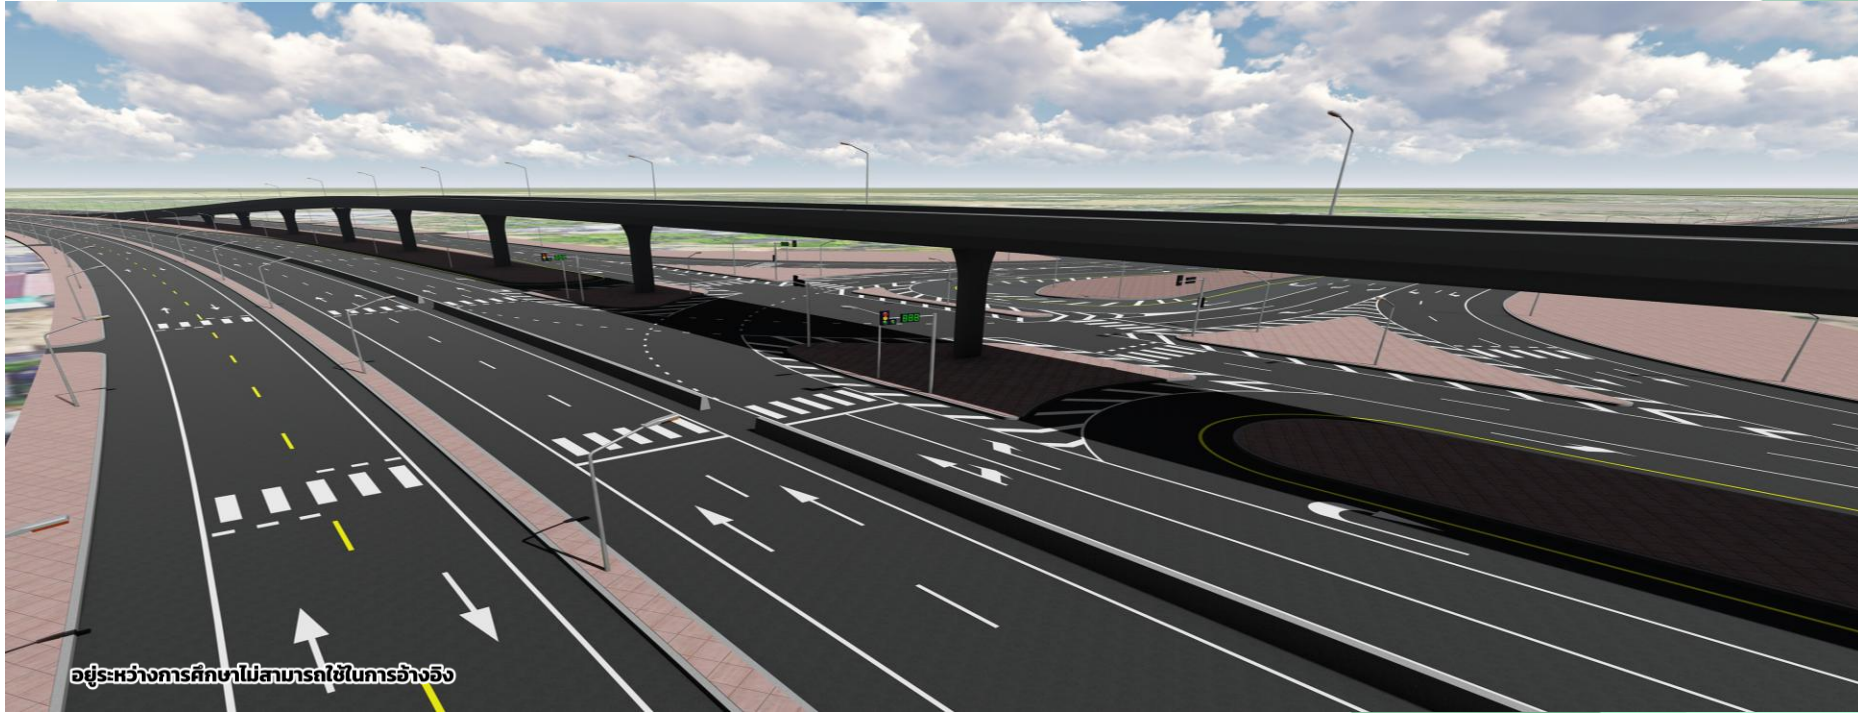
สัญญาณไฟจราจร บริเวณแยกจุดตัด ทล.11

ใช้สัญญาณไฟจราจรแบบ Adaptive คือ การใช้ระบบบริหารจัดการจราจรอัจฉริยะที่ใช้กล้อง CCTV / เซ็นเซอร์ตรวจจับปริมาณรถ เพื่อปรับเปลี่ยนเวลาสัญญาณไฟจราจรอัตโนมัติให้สอดคล้องกับสภาพจราจรจริง ช่วยแก้ปัญหาไฟเขียวว่างเปล่าและลตรถติดสะสม

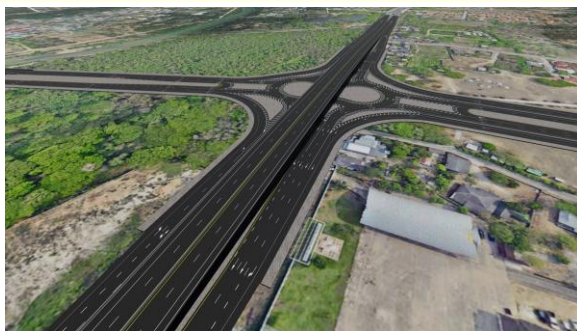
รูปแบบที่ 2 : สะพานข้ามแยก (Flyover Bridge) ในแนว ทล.1 แบบ 2 ทิศทาง + จุดตัดทางแยกระดับพื้นเป็นวงเวียน

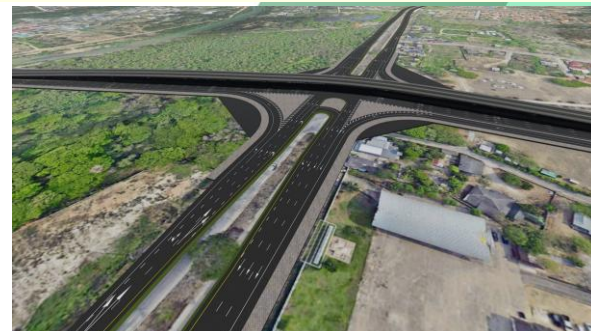
รูปแบบที่ 3 : สะพานข้ามแยก (Flyover Bridge) ในแนวถนนสายแยก ทล.11 - ทล.1 ตอนที่ 2 และแนวโครงการทางเลี่ยงเมืองลำปางของกรมทางหลวง
แบบ 2 ทิศทาง + จุดตัดทางแยกระดับพื้นเป็นสัญญาณไฟจราจร

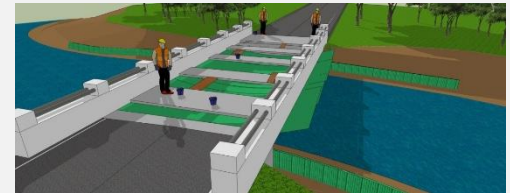
ตัวอย่างตำแหน่งติดตั้งรั้วตักตะกอนชั่วคราวและบ่อตักตะกอน

- ติดตั้งตาข่ายใต้โครงสร้างสะพานเพื่อป้องกันเศษวัสดุตกหล่น
- เมื่อดำเนินการก่อสร้างแล้วเสร็จ รื้อย้ายรั้วตักตะกอนชั่วคราวออกให้เรียบร้อย

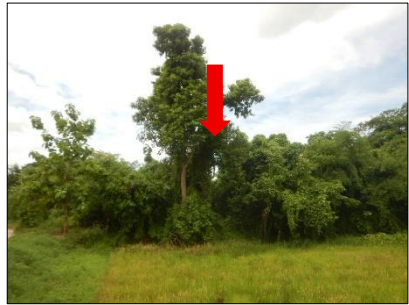
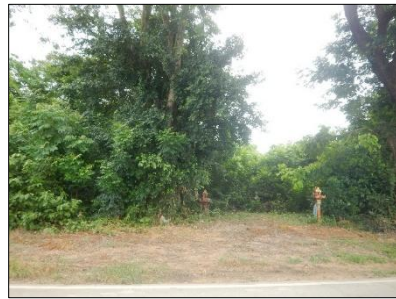
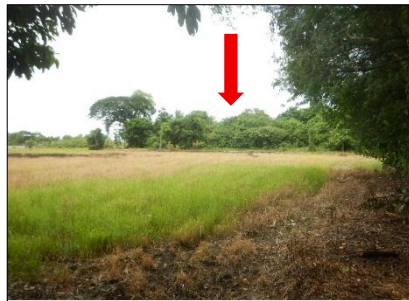
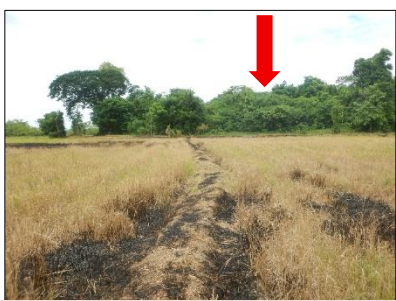
แหล่งโบราณคดีทุ่งเตาไห
(ยังไม่ได้ประกาศขึ้นทะเบียน) ระยะ 176 เมตร

สภาพปัจจุบันของแหล่งโบราณคดีทุ่งเตาไห

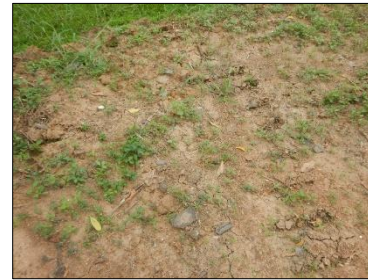
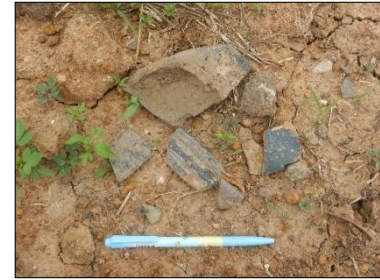
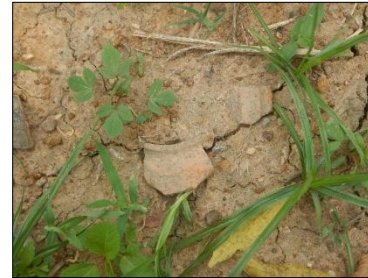
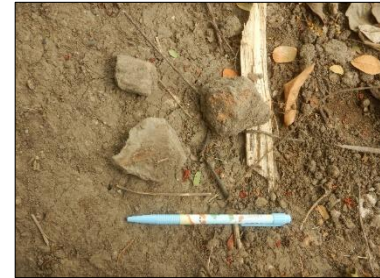
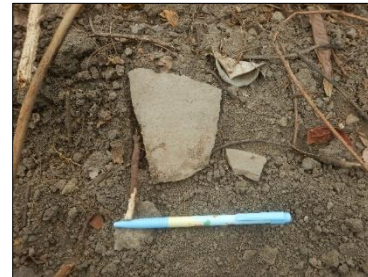
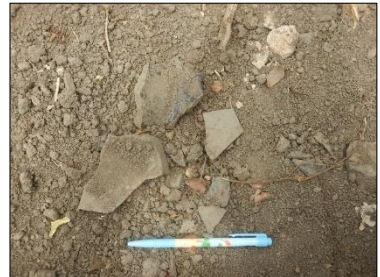
หลักฐานเศษภาชนะดินเผา และก้อนดินเผาไฟที่พบกระจายอยู่ทั่วผิวดินอย่างหนาแน่น

- อายุสมัย : ราวพุทธศตวรรษที่ 19-23

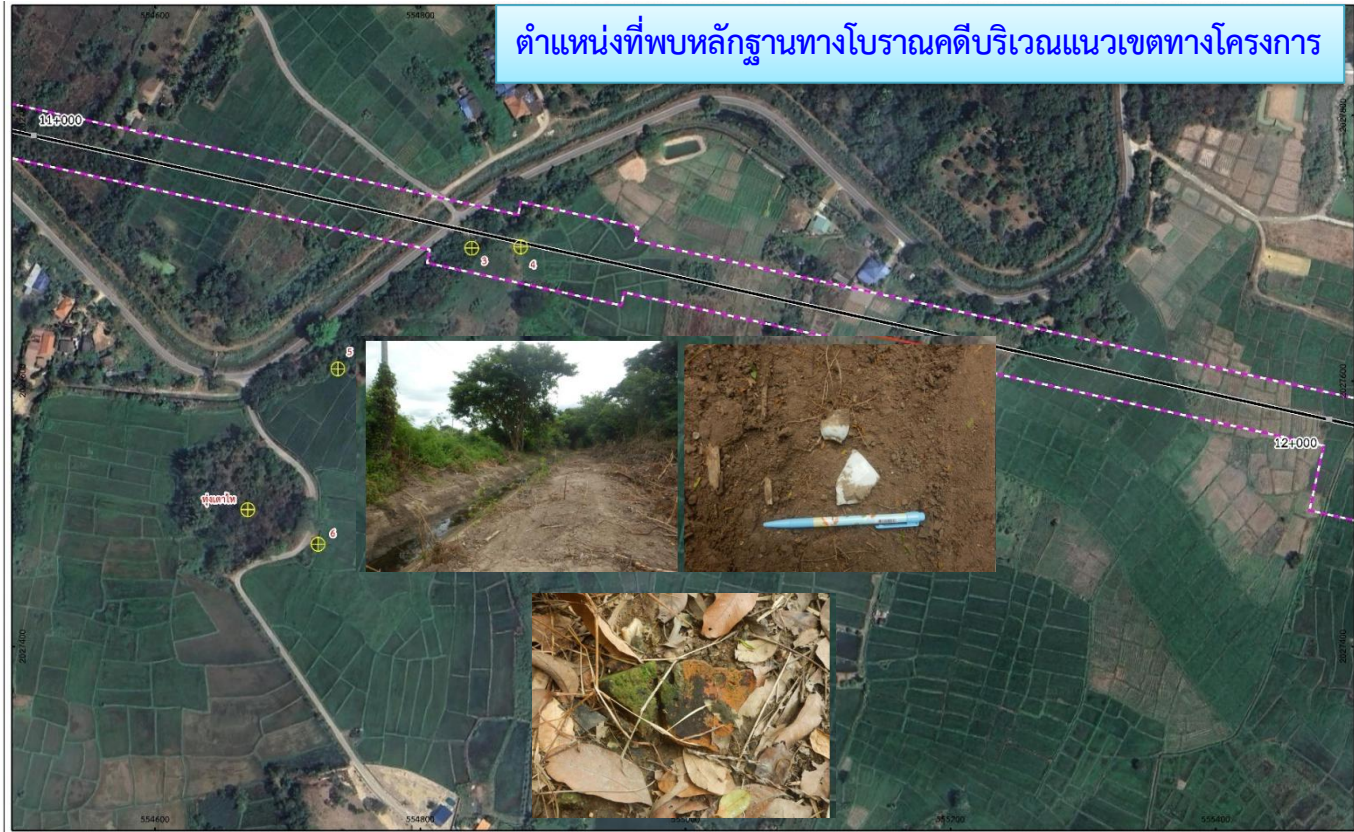
ตำแหน่งที่พบหลักฐานทางโบราณคดีบริเวณแนวเขตทางโครงการ

สัญลักษณ์
— แนวเส้นทาง ตอนที่ 1
— แนวเส้นทาง ตอนที่ 2
