โครงการจัดทำรายงานการประเมินผลกระทบสิ่งแวดล้อม
ถนนสายแยก ทล.11 - ทล.1 และสำรวจออกแบบโครงสร้างต่างระดับ
บริเวณจุดตัด ทล.11 และ ทล.1 อ.เมืองลำปาง จ.ลำปาง

การประชุมรับฟังความคิดเห็นของประชาชนครั้งที่ 4

ไฟล์สื่อประกอบการประชุม

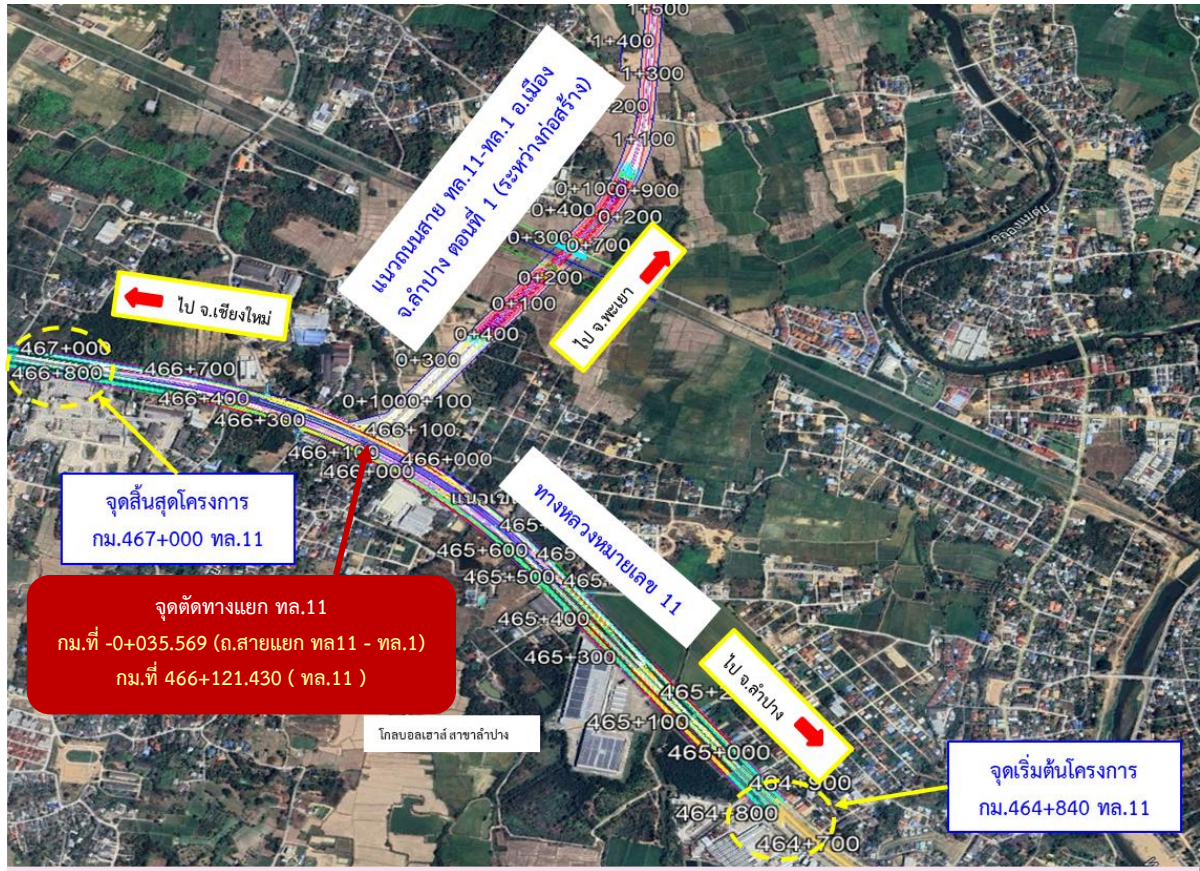
สภาพพื้นที่ปัจจุบันโครงการ บริเวณโครงสร้างทางแยกต่างระดับ บริเวณจุดตัด ทล.11

พื้นที่บริเวณโครงสร้างต่างระดับ บริเวณจุดตัด ทล.11 (กม.ที่ 466+121.430) ปัจจุบันเป็นจุดตัดของแนวทางหลวงหมายเลข 11 ตัดกับแนวถนนโครงการ ถนนสายแยก ทล.11 - ทล.1 ตอนที่ 1 (จุดเริ่มต้นโครงการ) สถานะอยู่ระหว่างการก่อสร้าง ลักษณะเป็นสามแยก เมื่อโครงการออกแบบแล้วเสร็จจะเป็นถนนสามแยกพร้อมโครงสร้างต่างระดับบริเวณจุดตัด ทล.11

รูปแบบถนน ทล.11 มีถนนหลักเป็นถนนจำนวน 4 ช่องจราจร ถนนคู่ขนานด้านละ 2 ช่องจราจร แบบ 2 ทิศทาง (Two Way) (ความกว้างเขตทาง 70 เมตร)

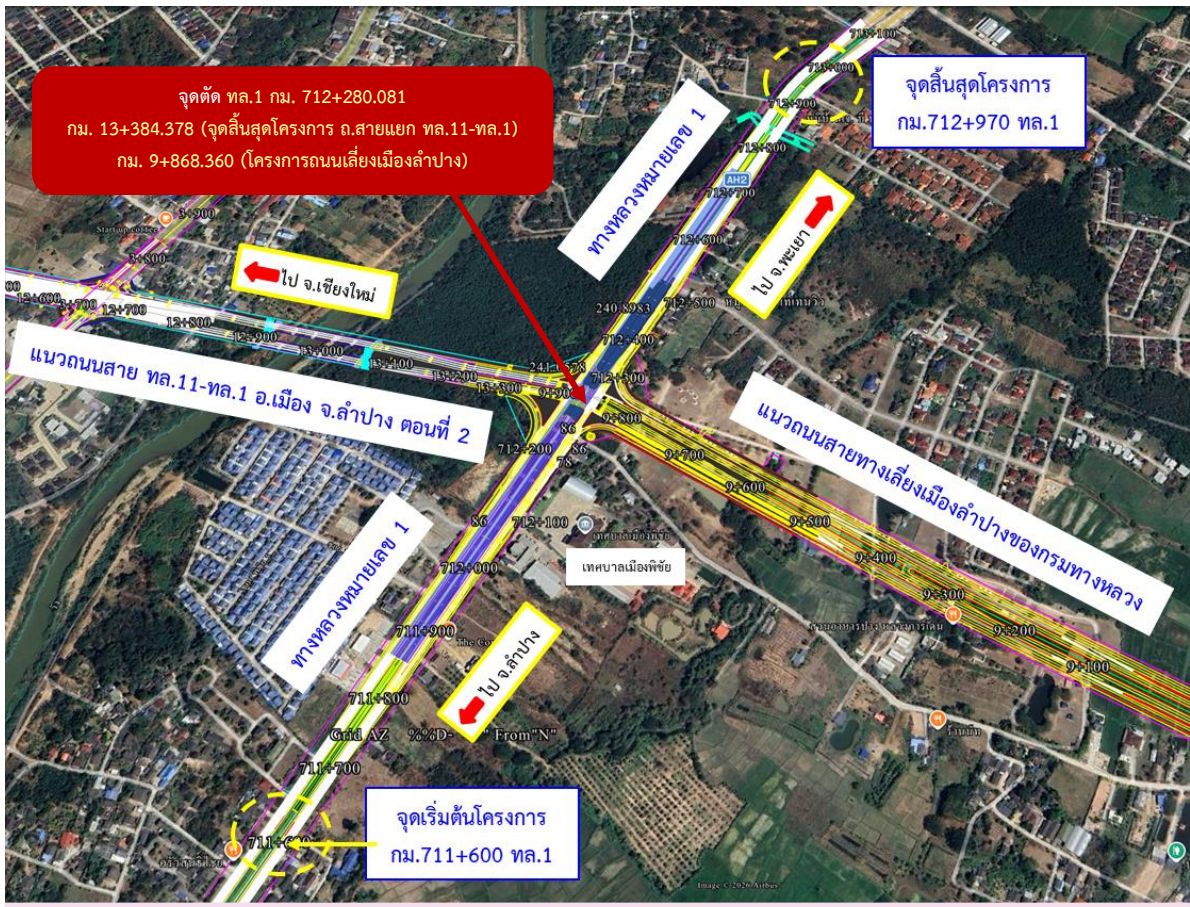
สภาพพื้นที่ปัจจุบันโครงการ บริเวณโครงสร้างทางแยกต่างระดับ บริเวณจุดตัด ทล.1

พื้นที่บริเวณโครงสร้างต่างระดับ บริเวณจุดตัด ทล.1 (กม.ที่ 712+280.081) ปัจจุบันเป็นจุดตัดของแนวทางหลวงหมายเลข 1 ตัดกับแนวถนนโครงการ ถนนสายแยก ทล.11 - ทล.1 ตอนที่ 2 (จุดสิ้นสุดโครงการ) และถนนสายเลี่ยงเมืองลำปางของกรมทางหลวง ลักษณะเป็นสี่แยกเมื่อโครงการออกแบบแล้วเสร็จจะเป็นถนนสี่แยกพร้อมโครงสร้างต่างระดับบริเวณจุดตัด ทล.1

รูปแบบถนน ทล.1 มีถนนหลักเป็นถนนจำนวน 4 ช่องจราจร (ความกว้างเขตทางประมาณ 60 เมตร)

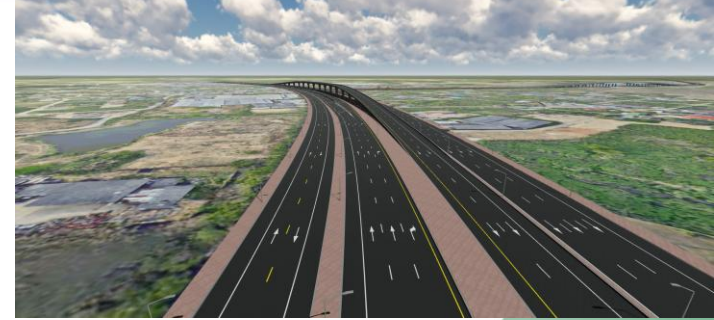
รูปตัดทั่วไปถนนโครงการ ③ - ③ บริเวณ กม.ที่ 465+750 ทล.11 (RETAINING WALL ขาลงสะพาน)

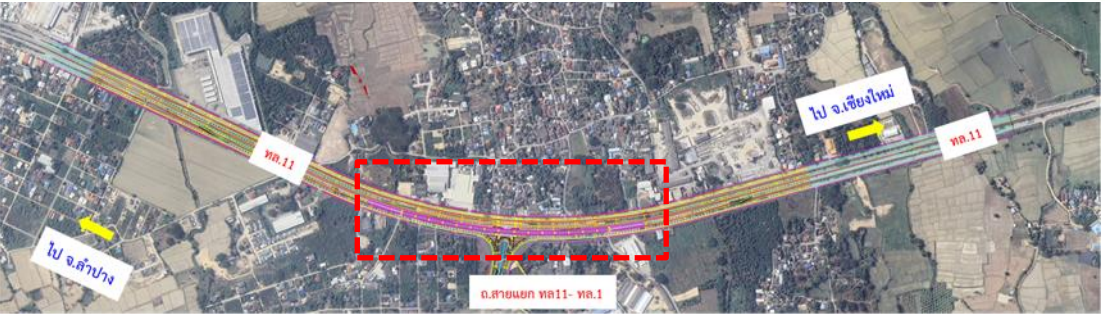
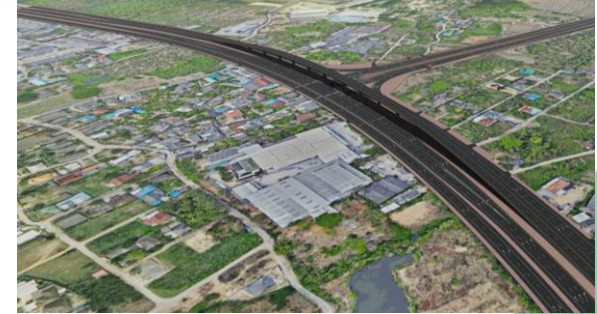
รูปตัดทั่วไปถนนโครงการ ④ - ④ บริเวณ กม.ที่ 465+815 ทล.11 (ABUTMENT ขาลงสะพาน)
ทางขนาน (เดินรถ 2 ทาง)

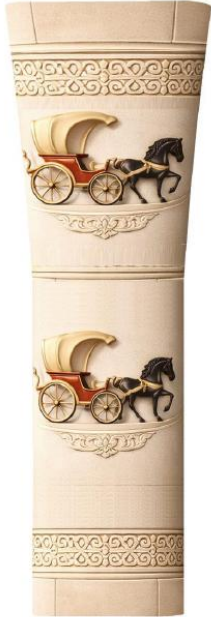
รูปแบบที่ 1
“รถม้าลำปาง”

ลวดลายตกแต่งบริเวณตอม่อสะพานเป็นงานปูนปั้นนูนต่ำหนา 2.5 – 3.5 ซม.
รูปแบบรถม้า และขามตราไก่ โดยลงสีตามภาพ 1 และ 2

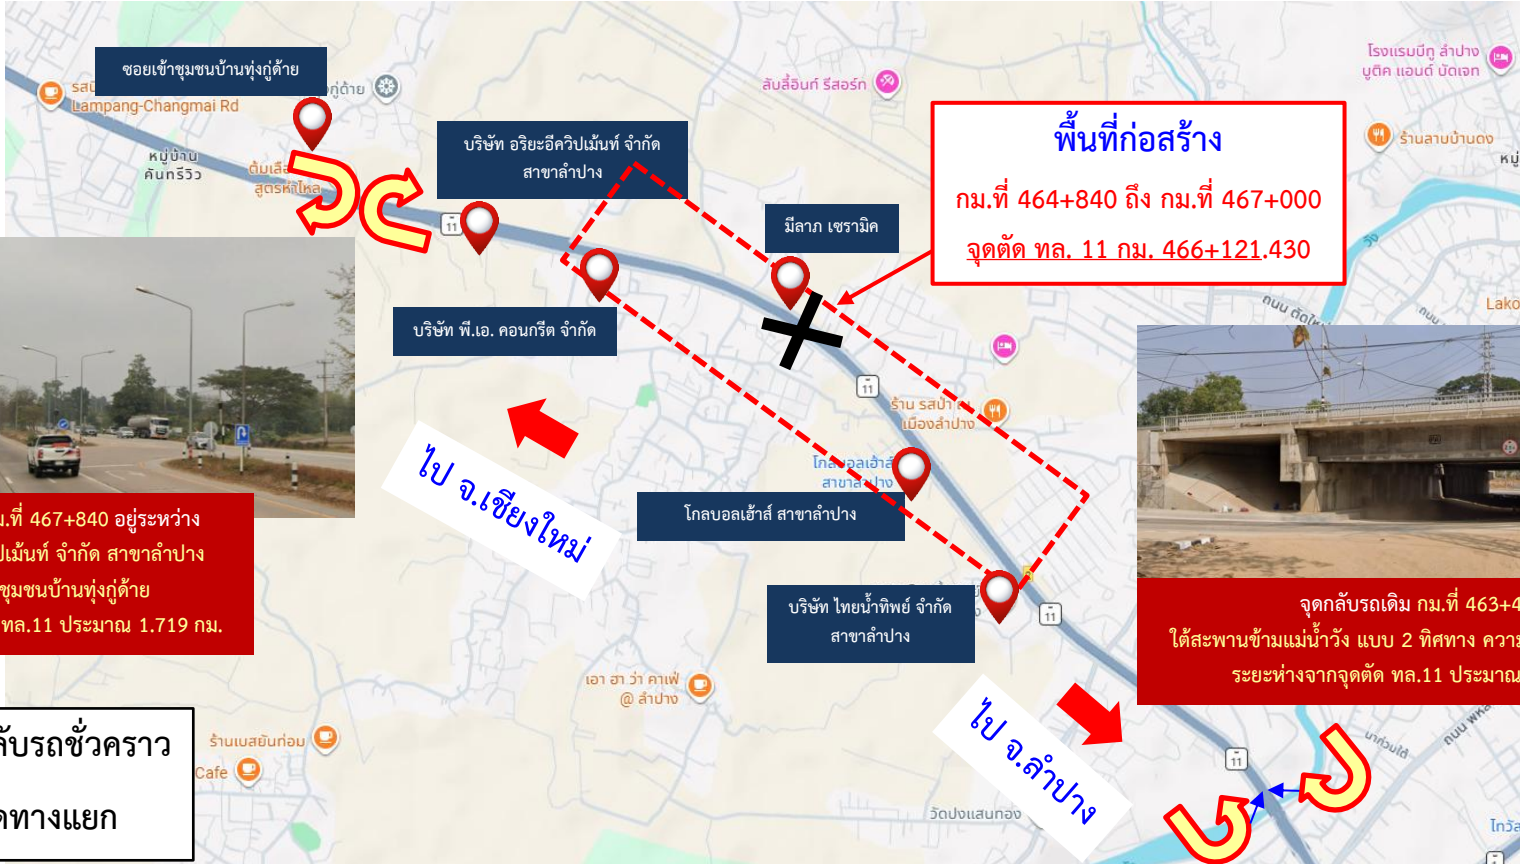
จุดกลับรถชั่วคราวระหว่างก่อสร้างสะพานต่างระดับ จุดตัด ทล.11

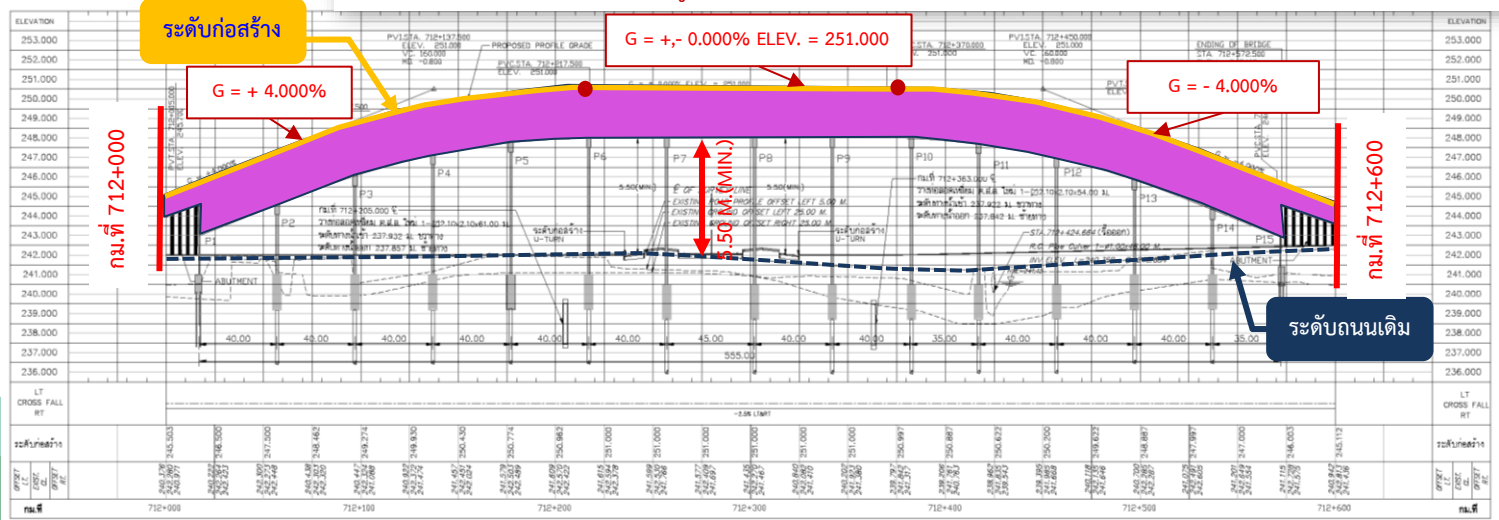
ระดับถนนช่วง กม.ที่ 712+000 - 712+600 ทล.1

กม.ที่ 712+295.000 ก่อสร้างสะพานคู่ ขนาด $(6 \times 40.00) + (1 \times 45.00) + (2 \times 40.00) + (1 \times 35.00) + (3 \times 40.00) = 555.00$ ม. ผิวจราจรกว้าง 12.00 ม

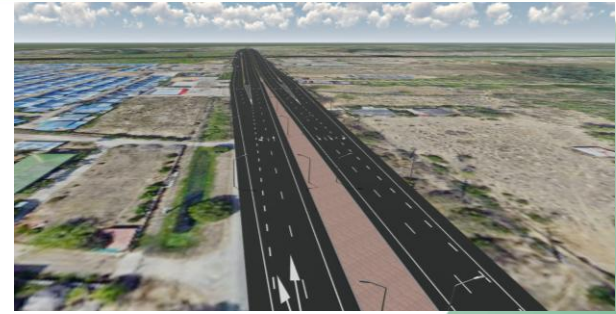
POT.STA. 711+500.000

RP.1	28°-14'-09"	(ELECTRIC POLE)	23.480 m
RP.2	123°-53'-18"	(ELECTRIC POLE)	13.816 m
RP.3	260°-44'-33"	(LIGHTING POLE)	14.872 m

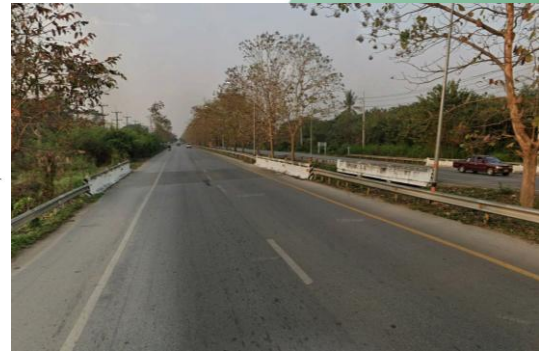
สะพานห้วยเตือ เดิมสะพานคู่ ขนาด 3x5.00 = 15.00 ม. ผิวจราจรกว้าง 11.00 ม.

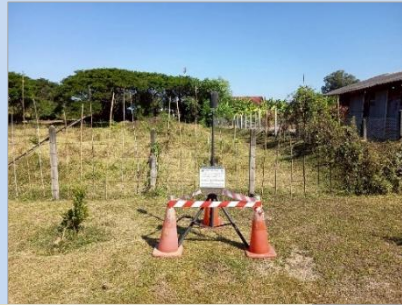
ตัวอย่างกำแพงกันเสียงชั่วคราว

เลือกใช้วัสดุกันเสียง คือ แผ่นเหล็ก ขนาดความหนาไม่น้อยกว่า 1.27 มิลลิเมตร ความสูงตั้งแต่ 2.0-3.5 เมตร และมีค่า Transmission loss เท่ากับ 25 เดซิเบล

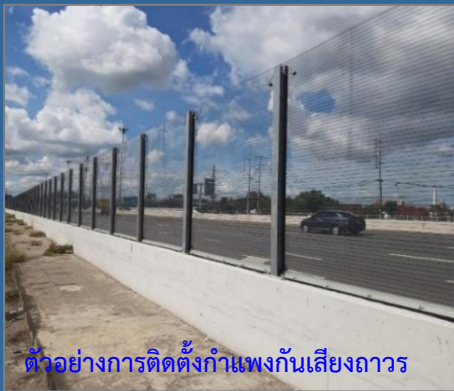
ต้องติดตั้งกำแพงกันเสียงถาวรแบบตั้งตรง โดยใช้วัสดุกันเสียง คืออะคริลิกใส ความสูง 2.0 เมตร

ตัวอย่างการติดตั้งกำแพงกันเสียงถาวร

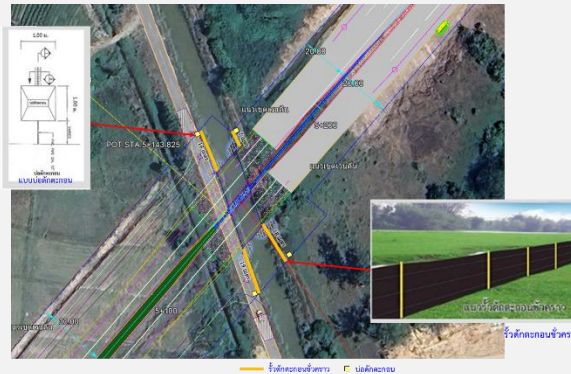
- ติดตั้งรั้วตักตะกอนชั่วคราวแบบ Temporary Silt Fence และบ่อดักตะกอน บริเวณริมตลิ่งทั้ง 2 ฝั่งของแหล่งน้ำ เมื่อดำเนินการก่อสร้างแล้วเสร็จ รื้อย้ายรั้วตักตะกอนชั่วคราวออกให้เรียบร้อย
- ติดตั้งตาข่ายใต้โครงสร้างสะพานเพื่อป้องกันเศษวัสดุตกลง

ตัวอย่างตำแหน่งติดตั้งรั้วตักตะกอนชั่วคราวและบ่อดักตะกอน

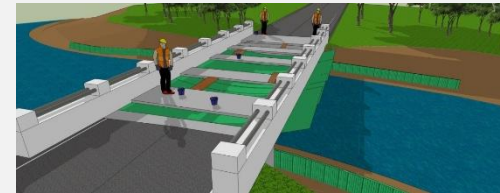
- ตัวอย่างการติดตั้งตาข่ายใต้โครงสร้างสะพานเพื่อป้องกันเศษวัสดุตกลง
